Traisengestaltung in St. Pölten-Spratzern und Harland

Traisenumgestaltung nach dem Hochwasser 1997

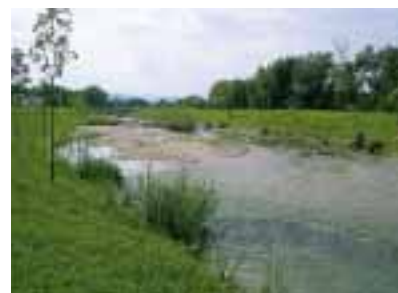
Hinter Schotterbänken und Schotterinseln bilden sich strömungsberuhigte Altarme. Flussab entstehen rasch überströmte, seichte Furten.

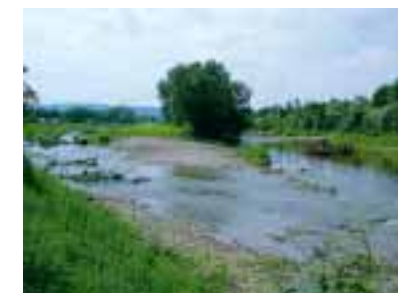
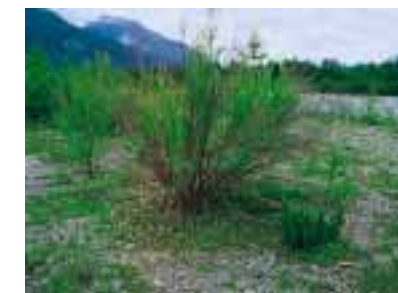
Im Mündungsbereich des Umgehungsarmes bilden sich aufgrund der Dynamik Schotterbänke, die immer wieder umgelagert werden. Dadurch kann die „Deutsche Tamariske“, die an der Traisen bereits ausgestorben ist, wieder angesiedelt werden.
